**Principales acciones realizadas y en curso relacionadas con la
Lipoatrofia Semicircular en la Torre Agbar**

Versión 2.2

21 de septiembre de 2007

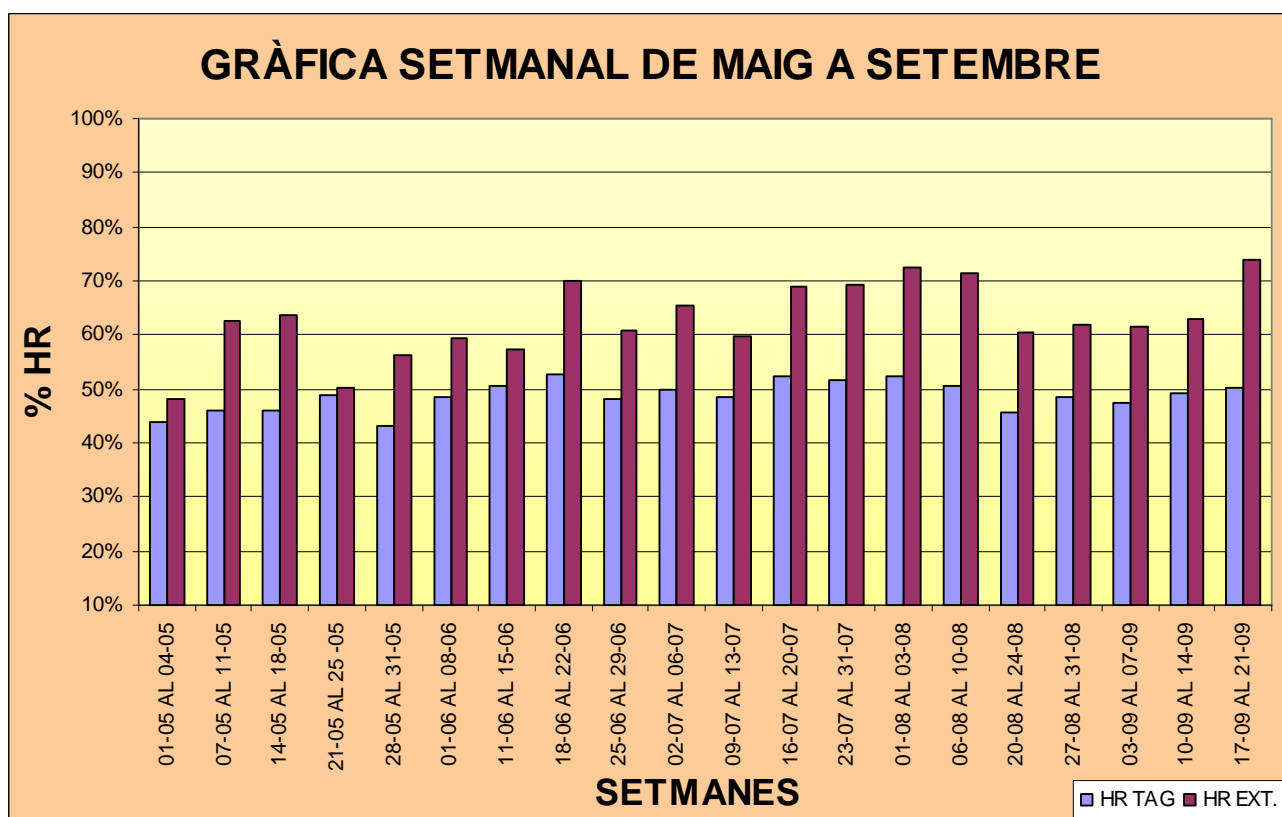
4. Anexo: Evolución de la humedad relativa en la Torre Agbar de Mayo a Septiembre

SETMANES	SETMANES (X)	HR TAG	HR EXT.
SETMANA 01-05 AL 04-05	01-05 AL 04-05	43,9	48,0
SETMANA 07-05 AL 11-05	07-05 AL 11-05	45,9	62,5
SETMANA 14-05 AL 18-05	14-05 AL 18-05	46,0	63,6
SETMANA 21-05 AL 25-05	21-05 AL 25 -05	48,9	50,2
SETMANA 28-05 AL 31-05	28-05 AL 31-05	43,1	56,1
SETMANA 01-06 AL 08-06	01-06 AL 08-06	48,3	59,3
SETMANA 11-06 AL 15-06	11-06 AL 15-06	50,7	57,4
SETMANA 18-06 AL 22-06	18-06 AL 22-06	52,6	70,0
SETMANA 25-06 AL 29-06	25-06 AL 29-06	48,1	60,8
SETMANA 02-07 AL 06-07	02-07 AL 06-07	49,8	65,5
SETMANA 09-07 AL 13-07	09-07 AL 13-07	48,5	59,9
SETMANA 16-07 AL 20-07	16-07 AL 20-07	52,5	69,1
SETMANA 23-07 AL 31-07	23-07 AL 31-07	51,8	69,2
SETMANA 01-08 AL 03-08	01-08 AL 03-08	52,3	72,6
SETMANA 06-08 AL 10-08	06-08 AL 10-08	50,5	71,5
SETMANA 20-08 AL 24-08	20-08 AL 24-08	45,5	60,4
SETMANA 27-08 AL 31-08	27-08 AL 31-08	48,3	62,0
SETMANA 03-09 AL 07-09	03-09 AL 07-09	47,3	61,6
SETMANA 10-09 AL 14-09	10-09 AL 14-09	49,2	63,1

SETMANA 17-09 AL 21-09	17-09 AL 21-09	50,3	73,8
